SITUACIÓN ACTUAL DE LA CONTAMINACIÓN POR RESIDUOS SÓLIDOS DE LAS MICROCUENCAS DE LA ZONA URBANA Y CONURBADA DEL MUNICIPIO DE ACAPULCO, GRO.

Residuos Sólidos en las microcuencas de la zona urbana y conurbada del municipio de Acapulco.

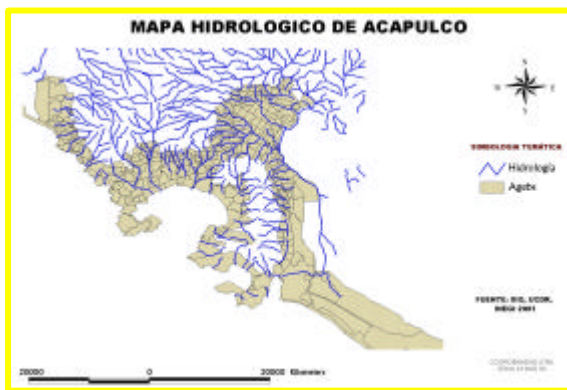
Figura 1. Localización de 78 cauces visitados.

Se realizaron recorridos para diagnosticar la situación de las presas gavión, desarenadores, azolvamiento y la contaminación de los principales cauces. Durante 15 días en el mes de enero de 2006, se recorrieron a pie 116.31 km. de cauces abiertos en la zona urbana y 81.65 km. en la zona conurbada del municipio de Acapulco, 76 tramos de cauce (fig.1) fueron

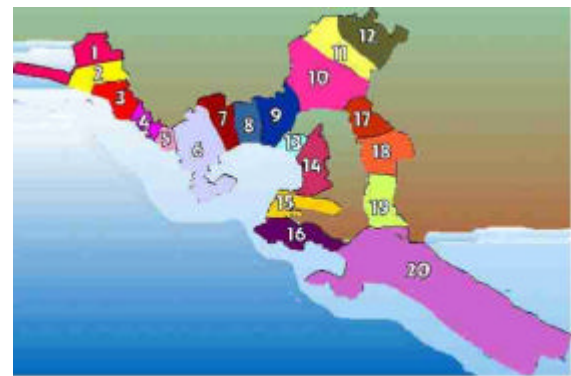
Figura 2. Zonificación de acuerdo al sistema de alerta hidrometeorológico.

Nombres de las 20 zonas recorridas durante las visitas de campo:

1.- Puesta del Sol	6.- Juan Álvarez	11.- Simón Bolívar	16.- Punta Diamante
2.- San Isidro	7.- Camarón	12.- Zapata	17.- Sabana
3.- Jardín	8.- Magallanes	13.- Club de Golf	18.- Coloso
4.- Nueva Era	9.- Garita	14.- Costa Azul	19.- Llano Largo
5.- Silvestre Castro	10.- 20 de Noviembre	15.- Las Brisas	20.- Plan de Los Amates

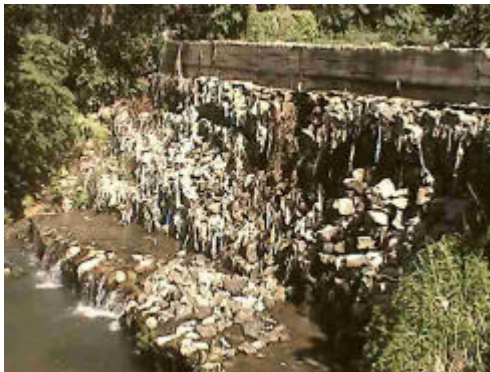
Se visitaron 55 presas gavión (construidas 52 presas entre 1979 y 1980) de las cuales 34 son de gavión, 20 de mampostería de piedra de la región y 1 de concreto armado. El 60% presento problemas de asolvamiento y el 18.18% daños en su infraestructura por erosión hídrica y vandalismo (fig. 3 y 4), el 24.07% presento un nivel alto de riesgo, por encontrarse viviendas invadiendo el cauce inmediatamente aguas debajo de la cortina.

Figura 3. Presa Gavión azolvada.

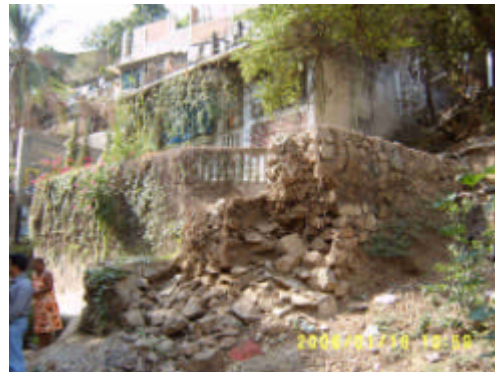
Figura 4. Presa Gavión: Daños por vandalismo.

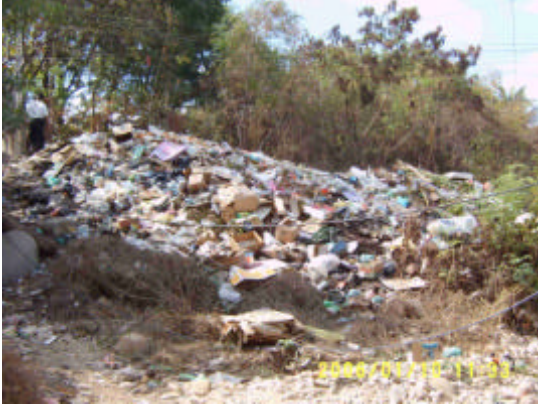
Figura 5. Zona 2. Cauce: Campo de Tiro. Tirado a cielo abierto.

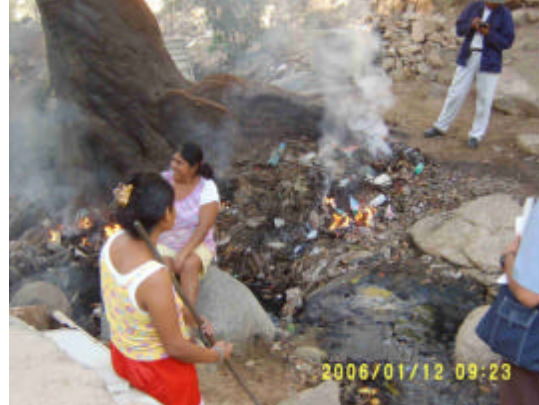
La contaminación del aire en las zonas de cauces es evidente; existe contaminación atmosférica por la presencia de malos olores y animales muertos, la generación de humos, gases y partículas suspendidas, producto de la quema de residuos de plásticos (fig.6).

Figura 6. Zona 4. Cauce: Nueva Era. Quema de residuos plásticos.

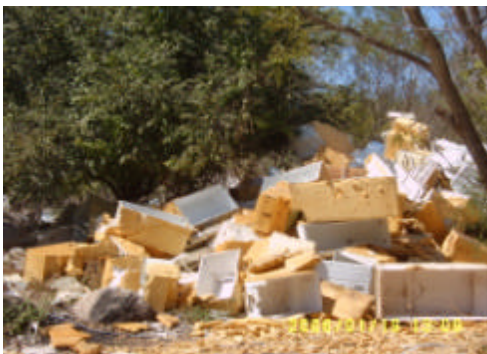
Figura 7. Zona 11 Cauce: Arroyo Seco. Deshuesadero de refrigeradores

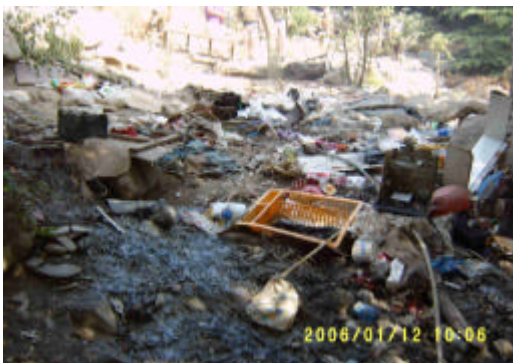
En los cauces visitados se pueden encontrar diferentes tipos de residuos (fig. 8) tanto orgánicos como inorgánicos: colchones que muchas veces son quemados para extraer los resortes (para ser utilizados como bardas, puertas o corrales para las viviendas), escombros, equipos de sonido, viseras de animales (pollos y pescado), alfombras, ventiladores, estufas, refrigeradores, madera, árboles derribados, ropa, sillones, llantas, garrafones de agua, tanques de gas, cubetas, televisiones, juguetes, vehículos desvalijados, bolsas de plástico, latas, circuitos de computadoras, botellas PET (polietilén tereftalato) y de cristal, excretas de animales y humanas.

Figura 8. Zona 4. Cauce: La Joya.
Tiradero a cielo abierto.

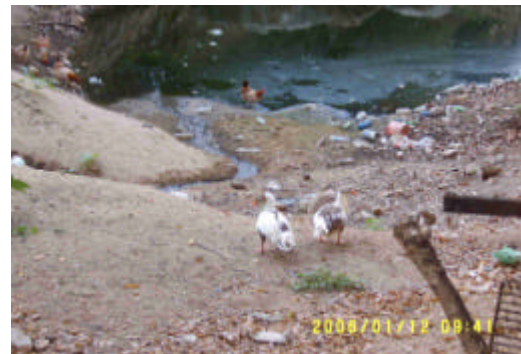
Figura 9. Zona 4. Cauce: La Joya.
Cría de animales y estancamiento de agua.

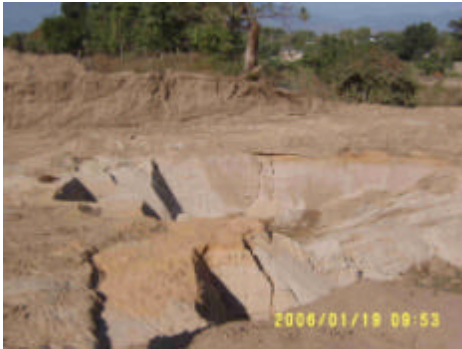
Depredación de recursos pétreos, existen actividades extractivas de rocas (fig.10 y 11) y bancos de arena, provenientes de los cauces, para ser utilizado como material de construcción, ya sea por los propios habitantes o para su venta. No existe una extracción ordenada y sustentable de estos recursos. La explotación se realiza en los yacimientos de las zonas de cauces ríos y arroyos, sin planeación ni control, afectando principalmente los suelos.

Figura 10. Zona 17. Río de la Sabana. Extracción bancos de arena.

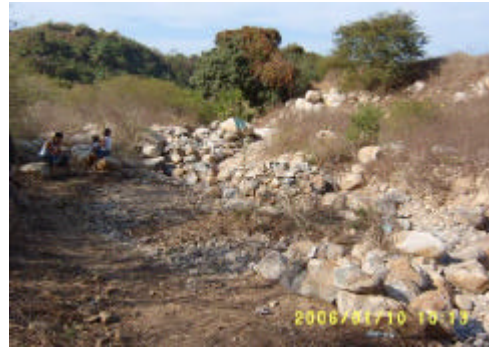
Figura 11. Zona 2. Cauce: Campo de Tiro. Extracción de rocas.

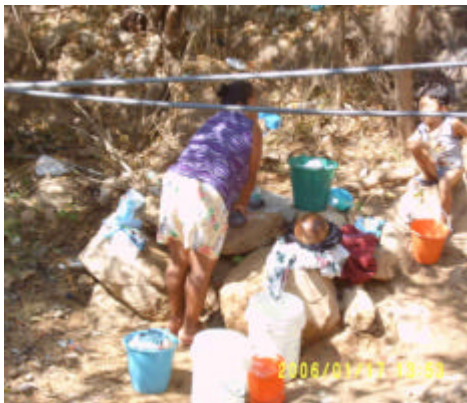
Figura 12. Zona 4. Cauce: Nueva Era. Lavaderos públicos dentro del cauce

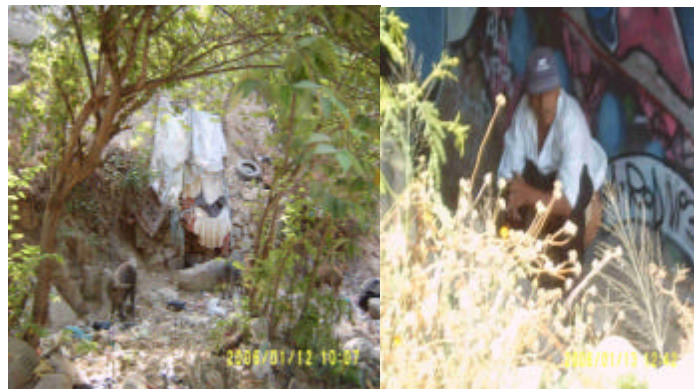
Los habitantes de las zonas de anfiteatro en su mayoría carecen de drenaje y letrinas. Lo que provoca el fecalismo al aire libre (fig.13), o la improvisación de baños públicos dentro y en las laderas de los cauces, los vertimientos dan a los ríos y nacimientos de agua, contaminando las aguas limpias y de uso cotidiano.

Figura 13. Zona 4. Cauce: Nueva Era. Baños públicos dentro del cauce. Zona 7. Fecalismo al aire libre. Río el Camarón.

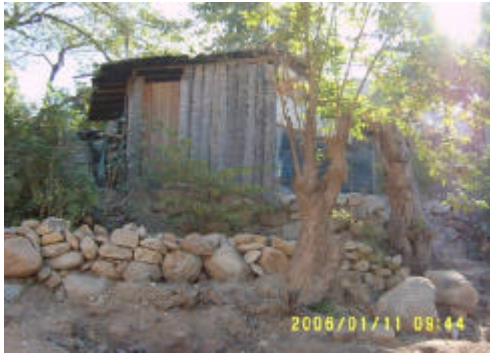
Figura 14. Zona 3. Cauce: Agraria.
Vivienda rustica de madera y lámina.

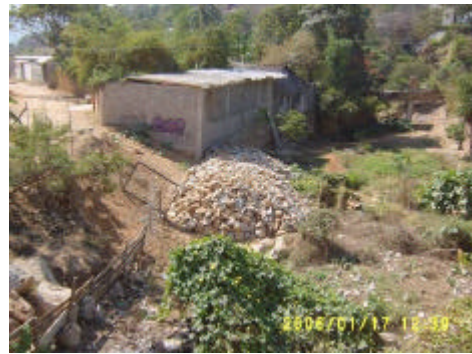
Las viviendas que representan un alto riesgo, pues se ubican en suelo de laderas, cauces y barrancas, zonas inestables, inundables, carreteras, derecho de vías de ríos, líneas de conducción eléctrica. Los habitantes no tienen conciencia del peligro y pocos conocen la manera de prevenirlo. En las zonas del área conurbada el material de construcción que predomina en las viviendas de las familias asentadas en laderas y cauces es de madera, lámina y cartón para sus techos en donde la mayoría son construcciones improvisadas. (fig.14). Donde la vivienda puede ser propia, prestada o rentada. Muchas veces estas viviendas son construidas por los mismos habitantes, además de su ubicación en terrenos inestable o inundables presentan problemas de construcción. La mala calidad de los materiales aunados a las limitaciones económicas de una población de escasos recursos aumenta la vulnerabilidad. Pero esta situación no es generalizada ya que si bien existen familias marginales, no es una situación generalizada pues las condiciones de las viviendas evidencian desigualdad al interior. (fig. 15).

Figura 15. Zona 9. Cauce: Garita.
Vivienda de block y lámina de
asbesto.
